| 橋梁名 | 路線名 | 所在地 | 起点側 | 緯度<br>経度 | 42° 57' 34.2" | 144° 4' 50.32" |
| 公園通り1号橋<br>(フリガナ)コウエンドオリ1ゴウハシ | 公園通り | 北海道白糠町東2北2 | | | | |
| 北海道白糠町 | 2017.10.04 | オクネツ川 | 有 | 一般道 | その他 | |

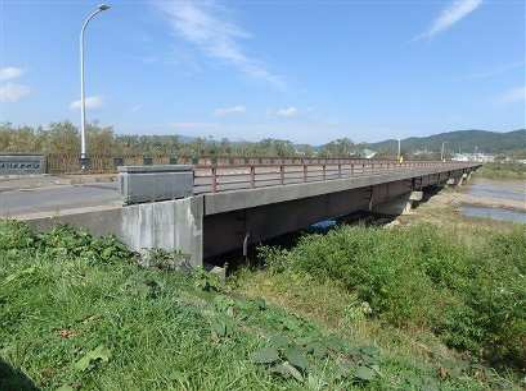
| 部材単位の診断(各部材毎に最悪値を記入) | | | | 点検者 | 道土木・デザイン・和光・太平洋総合特定委託業務共同企業体 | 点検責任者 | 和田 隆宏 |
|---|---|---|---|---|---|---|---|
| 下部構造 | | Ⅱ | うき・剥離・鉄筋露出 | 写真004,下部工02 | | | |
| その他 | | Ⅱ | 漏水・滞水 | 写真006,伸縮装置02 | | | |

| 道路橋毎の健全性の診断(判定区分Ⅰ～Ⅳ) | | | | 措置後に記録 | |
|---|---|---|--|---|---|
| (判定区分) | (所見等) | 機能回復対策として下部工断面補修、沓座モルタル補修、漏水対策として伸縮取替を実施することが望ましい。 | | (再判定区分) | (再判定実施年月日) |

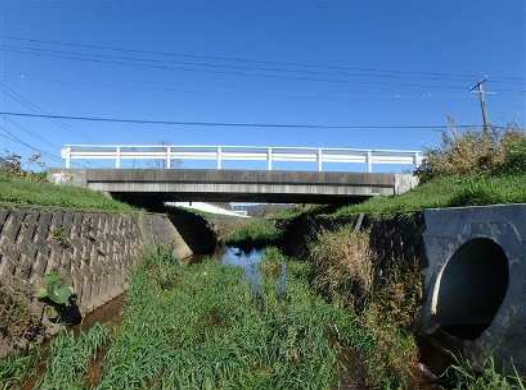
| 部材単位の診断(各部材毎に最悪値を記入) | | | | 点検者 | 道土木・デザイン・和光・太平洋総合特定委託業務共同企業体 | 点検責任者 | 和田 隆宏 |
|---|---|---|---|---|---|---|---|
| 下部構造 | | Ⅱ | 漏水・遊離石灰 | 写真004,下部工01 | | | |
| その他 | | Ⅱ | 漏水・滞水 | 写真006,伸縮装置01 | | | |

| 道路橋毎の健全性の診断(判定区分Ⅰ～Ⅳ) | | | |
|---|---|---|---|
| (判定区分)<br>Ⅱ | (所見等) 機能回復対策として下部工ひびわれ補修、漏水対策として伸縮取替を実施することが望ましい。 | (再判定区分) | (再判定実施年月日) |

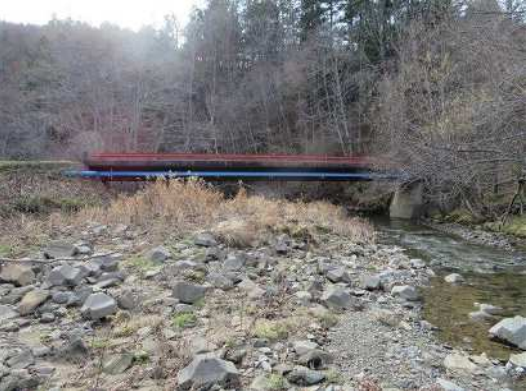
| 部材単位の診断(各部材毎に最悪値を記入) | | | | 点検者 | 道土木・ダイシン・和光・太平洋総合特定委託業務共同企業体 | 点検責任者 | 和田 隆宏 |
|---|---|---|---|---|---|---|---|
| 下部構造 | | Ⅲ | 変形・欠損 | 写真004,下部工02 | | | |
| 支承部 | | Ⅲ | 破断 | 写真005,支承部102 | | | |

| 道路橋毎の健全性の診断(判定区分Ⅰ～Ⅳ) | | | | 措置後に記録 | |
|---|---|--|--|---|---|
| Ⅲ | 橋台胸壁に著しい欠損、支承のピンチプレート、ストッパーに破断、基礎に洗掘が見られる。下部工・支承補修及び洗掘対策を早期に実施する。 | | | | |

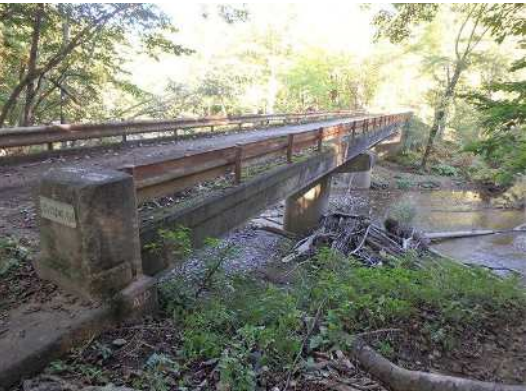
| 点検者 | | | | 点検責任者 | | |
|---|---|---|---|---|---|---|
| 上部構造 | 主桁 | Ⅱ | 漏水・遊離石灰 | 写真001,主桁13 | | |
| | 床版 | Ⅱ | 漏水・遊離石灰 | 写真003,床版01 | | |
| 下部構造 | Ⅲ | うき・剥離・鉄筋露出 | 写真004,下部工02 | | | |
| その他 | Ⅱ | 漏水・滞水 | 写真006,伸縮装置01 | | | |

| 点検時に記録 | | 措置後に記録 | |
|---|---|---|---|
| (判定区分)<br>Ⅲ | (所見等) 橋脚の鉄筋露出を伴う剥離が進行し土砂化しているため、補修を早期に実施する。橋面防水、伸縮取替、路面清掃の実施が望ましい。 | (再判定区分) | (再判定実施年月日) |
