# 庶路学園校区(通学路対策箇所図)

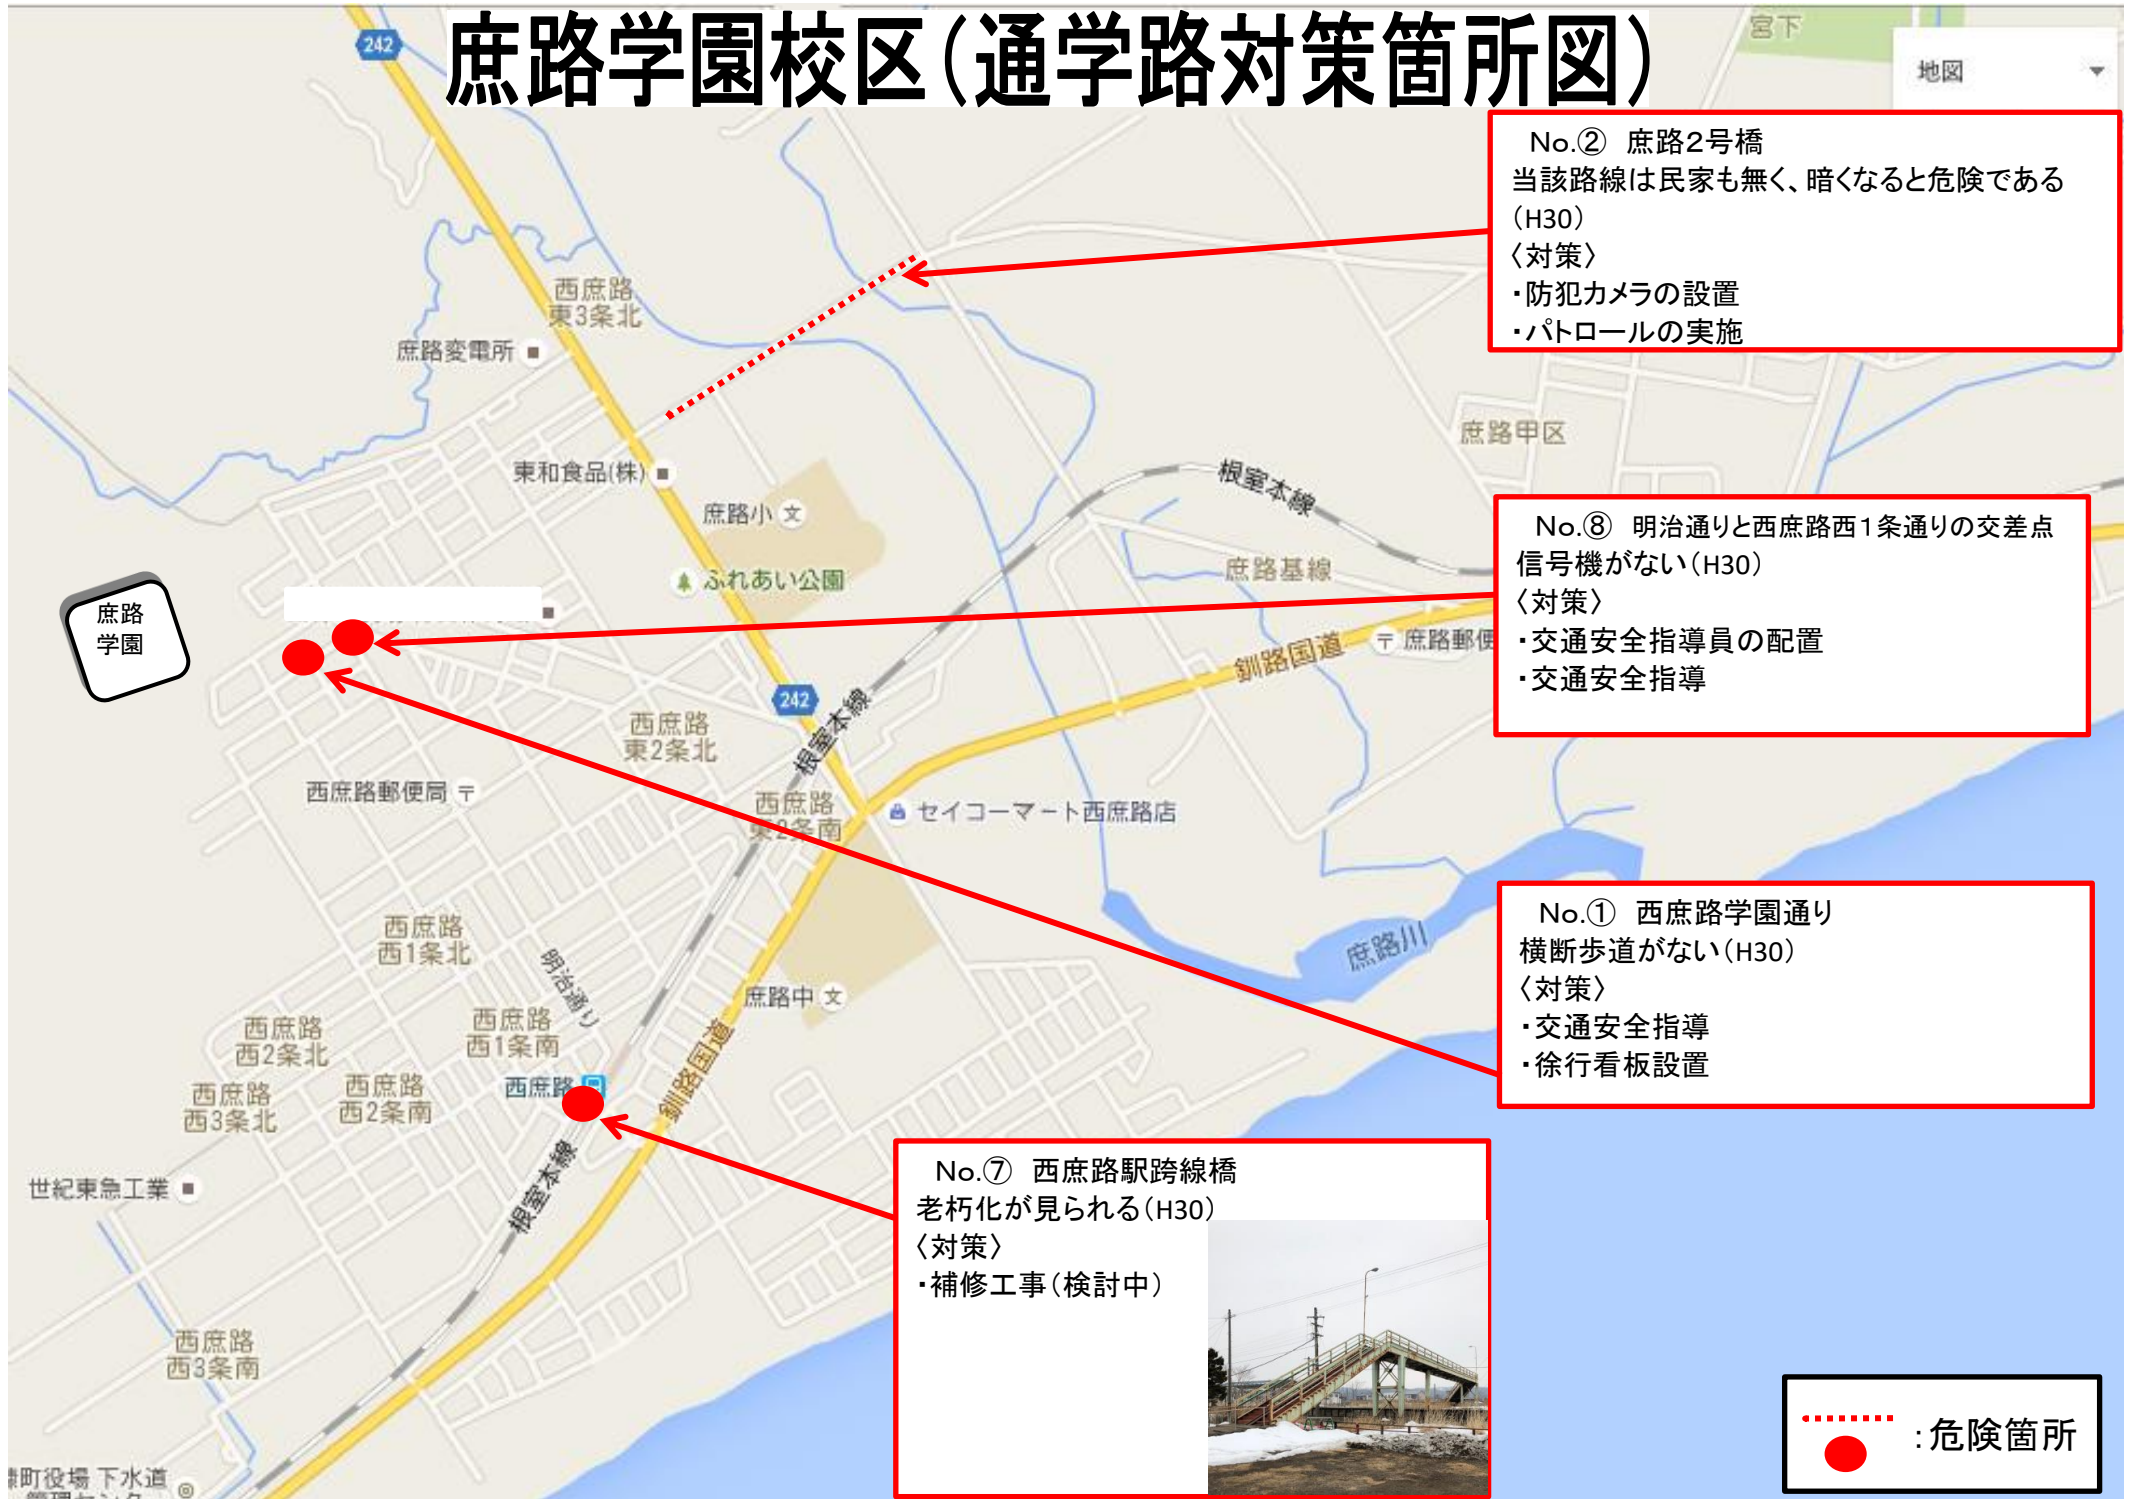
No.② 庶路2号橋  
当該路線は民家も無く、暗くなると危険である(H30)  
〈対策〉

No.⑧ 明治通りと西庶路西1条通りの交差点  
信号機がない(H30)  
〈対策〉

No.① 西庶路学園通り  
横断歩道がない(H30)  
〈対策〉

No.⑦ 西庶路駅跨線橋  
老朽化が見られる(H30)  
〈対策〉

- ・防犯カメラの設置
- ・パトロールの実施

- ・交通安全指導員の配置
- ・交通安全指導

- ・交通安全指導
- ・徐行看板設置

- ・補修工事(検討中)
