| 橋梁名 | 路線名 | 所在地 | 起点側 | 緯度<br>経度 | 42° 57' 34.2" | 144° 4' 50.32" |
| 公園通り1号橋<br>(フリガナ)コウエンドオリ1ゴウハシ | 公園通り | 北海道白糠町東2北2 | | | | |
| 北海道白糠町 | 2017.10.04 | オクネツ川 | 有 | 一般道 | その他 | |

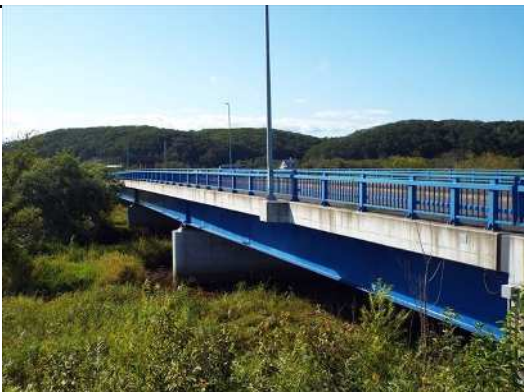
起点

| 点検者 | | | | 点検責任者 | | |
|---|---|---|---|---|---|---|
| | 床版 | Ⅱ | 漏水・遊離石灰 | 写真003,床版05 | | |

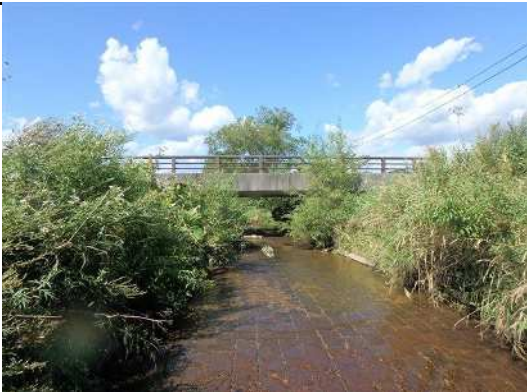
起点

| 部材単位の診断(各部材毎に最悪値を記入) | | | | 点検者 | 道土木・デザイン・和光・太平洋総合特定委託業務共同企業体 | 点検責任者 | 和田 隆宏 |
|---|---|---|---|---|---|---|---|
| 下部構造 | | Ⅱ | うき・剥離・鉄筋露出 | 写真004,下部工01 | | | |

| 道路橋毎の健全性の診断(判定区分Ⅰ～Ⅳ) | | | | 措置後に記録 | |
|---|---|--|--|---|---|
| Ⅱ | 橋台沓座にうき・剥離、舗装にひびわれ、排水管に広範囲な表面錆、護岸に変状が見られる。必要に応じ補修を実施することが望ましい。 | | | | |
